Kurioser Motorschaden

Unmittelbar nach dem Start: Der Motor stottert! Glück im Unglück hatte ein Flugschüler – sein Fluglehrer war mit an Bord

Ernstfall statt Training

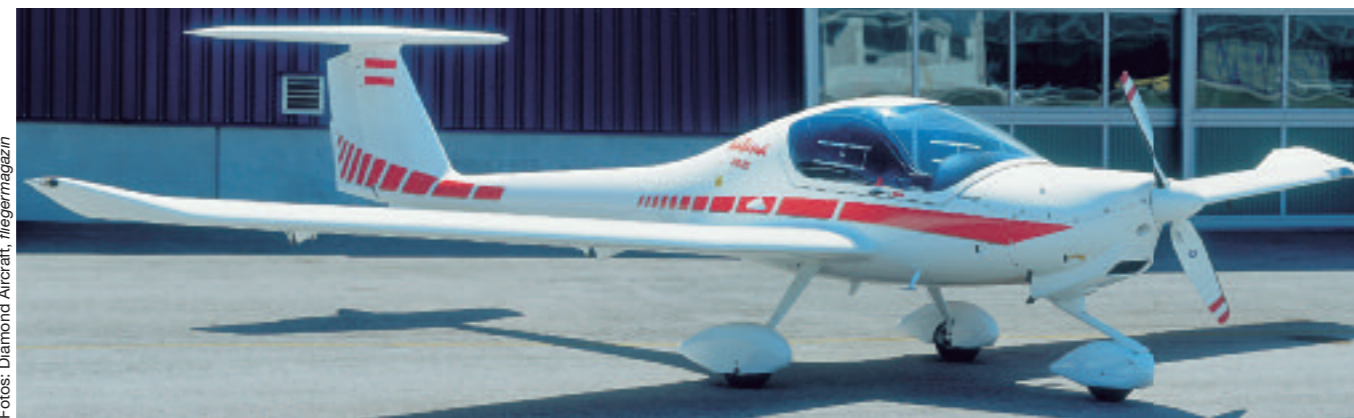
Mit einer Diamond DA20-A1 – hier ein baugleiches Muster – verunglückten Lehrer und Schüler
