Zusammenstoß an der Hangkante

Im toten Winkel

Sehen und gesehen werden – besonders bei VFR-Flügen in Platznähe ist beides überlebenswichtig. Wer sich darauf verlässt, dass die anderen alles im Blick haben, hat schon den ersten Schritt auf dem Weg zur Katastrophe getan

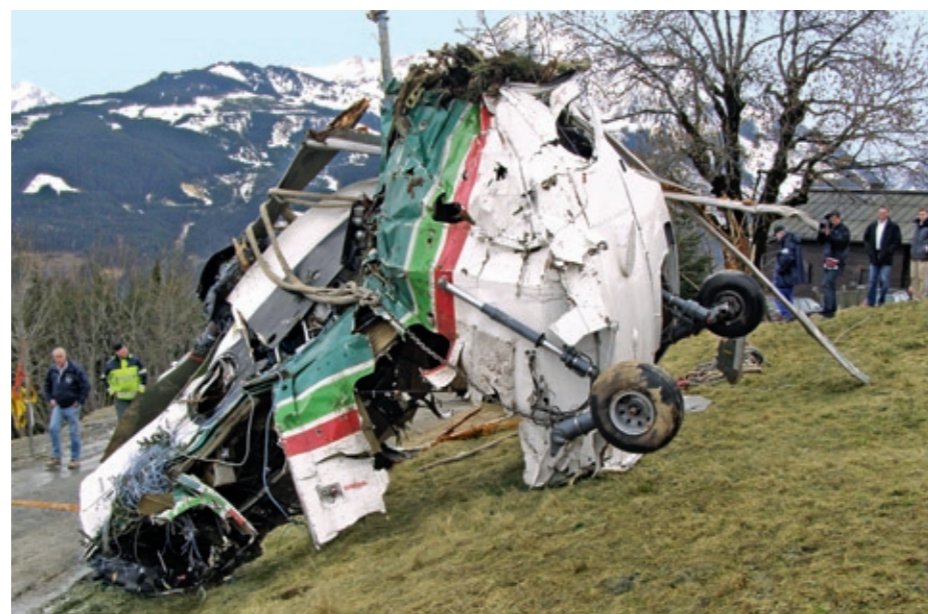
Bild der Zerstörung: Kabine und Heckausleger des Hubschraubers sind hinter dem Cockpitdurchgang von der Pilotenkanzel abgerissen (oben). Die Unfallmuster: ASS 332 »Super Puma« (links) und DV 20 Katana (links außen), hier zwei baugleiche Maschinen

Beide Maschinen werden beim Aufprall auseinandergerissen, dabei kommt es zu einer heftigen Explosion. Der gesamte vordere Rumpf des Tiefdeckers dringt in das Cockpit der Super Puma ein. Die Kabine des Hubschraubers wird samt Heckausleger hinter dem Cockpitdurchgang abgerissen. Alle sieben Insassen des Helikopters und der Pilot der Katana kommen bei dem Zusammenstoß ums Leben.

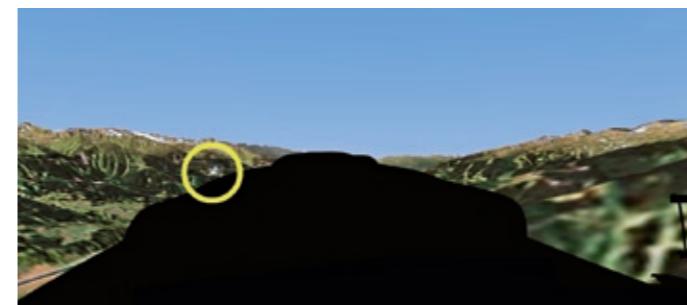
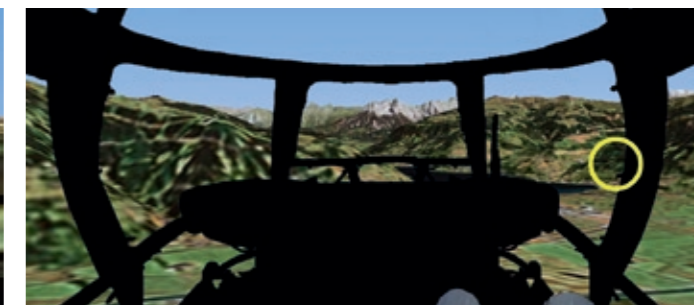
Am Rande des Blickfelds: Aus dem Katana-Cockpit (l.) ist der Hubschrauber nach einer Rekonstruktion der Unfall Experten kaum zu erkennen, zeitweise wird er durch das Panel verdeckt. In der Heli-Kanzel (r.) behindert der Türrahmen die Sicht auf den Tiefdecker

der Kanzel des Hubschraubers als auch durch die vollverglaste Cockpithaube der DV 20 offenbart die Rekonstruktion des Geschehens, dass die visuelle Wahrnehmung vor dem Zusammenstoß für beide Piloten deutlich eingeschränkt war. Die Maschinen bewegten sich in derart unglücklichen Flugbahnen aufeinander zu, dass sie für den jeweils anderen entweder nur am Rande seines Blickfelds auftauchten oder sogar durch das Panel beziehungsweise durch Rahmen- teile der Helikopter-Kanzel verdeckt waren (siehe Grafik oben). Beide flogen gewissermaßen im totem Winkel des anderen. Das im Türfenster des Hubschraubers reflektierende Sonnenlicht dürfte die Sicht des Heli-Piloten zusätzlich eingeschränkt haben.

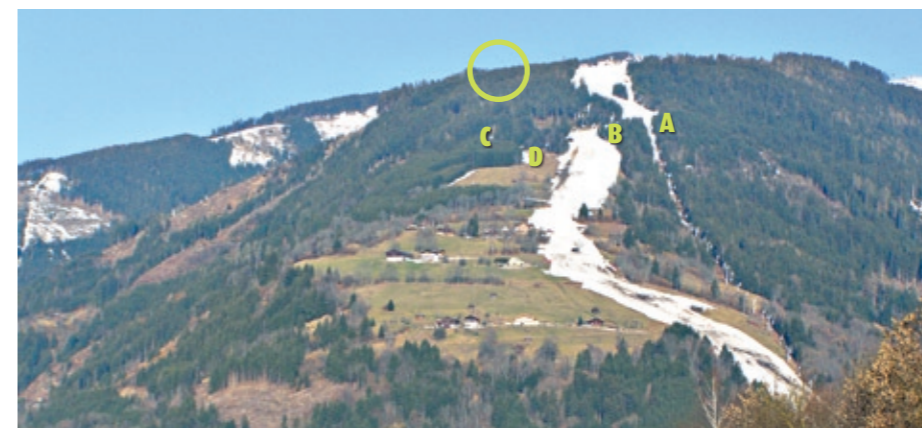
zu spät. Um 9.53 Uhr krachen die DV 20 und der Hubschrauber etwa 850 Fuß oberhalb der Hangkante, südwestlich von Zell am See, ineinander.

Unglücksort: Nach der Kollision (Kreis) werden die Haupttrümmerteile an vier Stellen geborgen: Tragflächen und Rumpfteile der DV 20 sowie die Heli-Kanzel (A), Steuerstangen und Streben (B), Hauptrotor, Triebwerke, Cockpitteile (C) und Heckausleger (D)
