Gefangen im Trudelsturz

EINWEISUNGSFLUG Ein Fluglehrer macht zwei Piloten mit einem für sie neuen und anspruchsvollen Flugzeug vertraut. Doch irgendetwas läuft nicht nach Plan

TEXT **Samuel Pichlmaier**

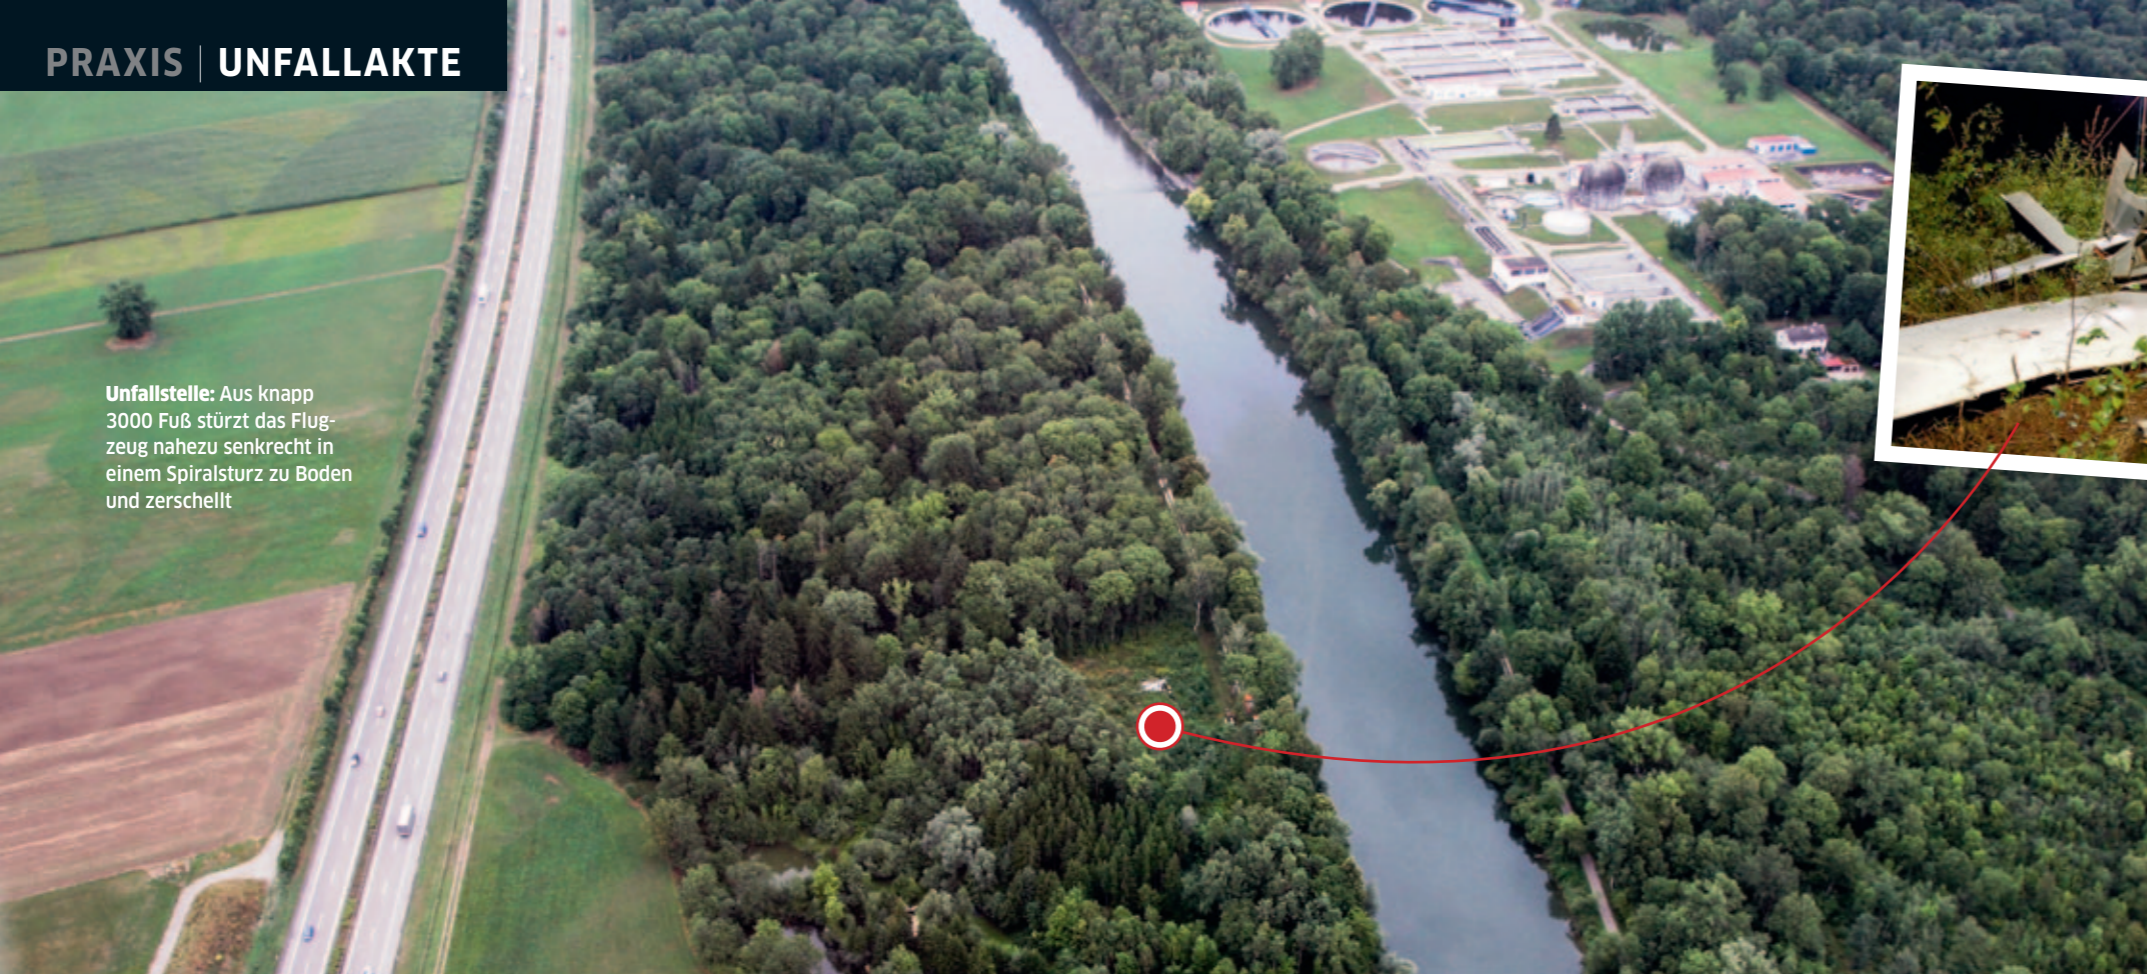
Unfallstelle: Aus knapp 3000 Fuß stürzt das Flugzeug nahezu senkrecht in einem Spiralsturz zu Boden und zerschellt

Der Tiefdecker zerschellt etwa 1100 Meter östlich der Ortschaft Oberopfingen in einer Waldlichtung, keiner der drei Insassen überlebt den Aufschlag. Rumpf und Flügel sind mehrfach gebrochen, Kabine und Triebwerk vollständig zertrümmert. Die Flügelvorderkanten haben sich beim Aufschlag auf dem Waldboden bis zu zehn Zentimeter tief in die Erde gebohrt, das Fasergewebe der Flächen ist dabei bis zum Hauptholm zerstört worden.

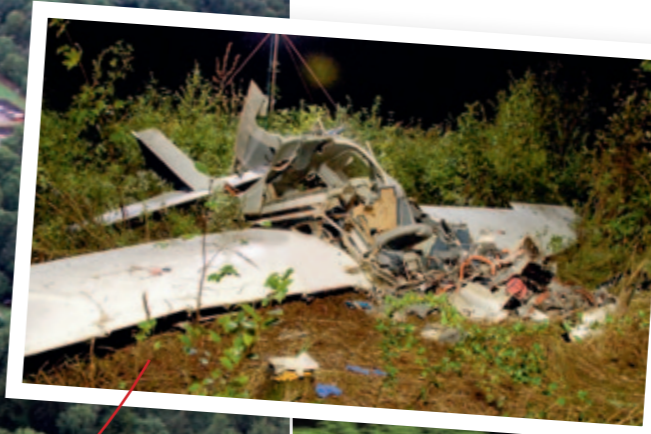
Zertrümmert: Alle drei Insassen kommen beim Absturz der Maschine ums Leben, der Tiefdecker wird völlig zerstört

Bei den Ermittlungen der Bundesstelle für Flugunfalluntersuchung (BFU) sind keine Hinweise auf technische Ursachen oder Materialschäden am Flugzeug festzustellen. Die Zerstörungen sind jedoch so schwer, dass die Konfiguration beim Langsamflugmanöver nicht mehr nachvollziehbar ist. Zuladung und Schwerpunkt waren

Ein Pilotenfehler scheint für die Ermittler der BFU die wahrscheinlichste Ursache für den Absturz der Lancair. Ob der überzogene Flugzustand bewusst herbeigeführt wurde oder beim Langsamflug nahe am Strömungsabriss durch eine Böe in der turbulenten Luft abziehender Schauer ausgelöst wurde, können die Experten jedoch nicht rekonstruieren. Zeugenberichte über ein Aufheulen des Motors legen aber die Vermutung nahe, dass einer der Piloten versucht hatte, den Stall durch hohe Triebwerksleistung zu beenden.

Genau diese Reaktion hat das Abkippen in den Trudelsturz aber vermutlich noch verstärkt oder den Strömungsabriss womöglich erst ausgelöst: Durch das abrupte Setzen der Leistung entsteht ein starkes Propeller-Drehmoment und eine Drehung um die Längsachse. Der darauf folgende Trudelsturz mit einer Sinkrate von zuletzt 78 Metern pro Sekunde war für die Piloten trotz verzweifelter Versuche nicht mehr kontrollierbar. Nachdenklich macht, dass auch die umfangreichen Regeln des Luftsportvereins für den Umgang mit der Maschine nicht ausgereicht haben, um den Unfall zu verhindern.
