# Limbotänzer der Lüfte

**MINDESTFLUGHÖHE** Bei einem Rundflug über einer schwäbischen Kleinstadt fliegt ein Pilot viel zu tief und kappt dabei eine Starkstrom-Überlandleitung

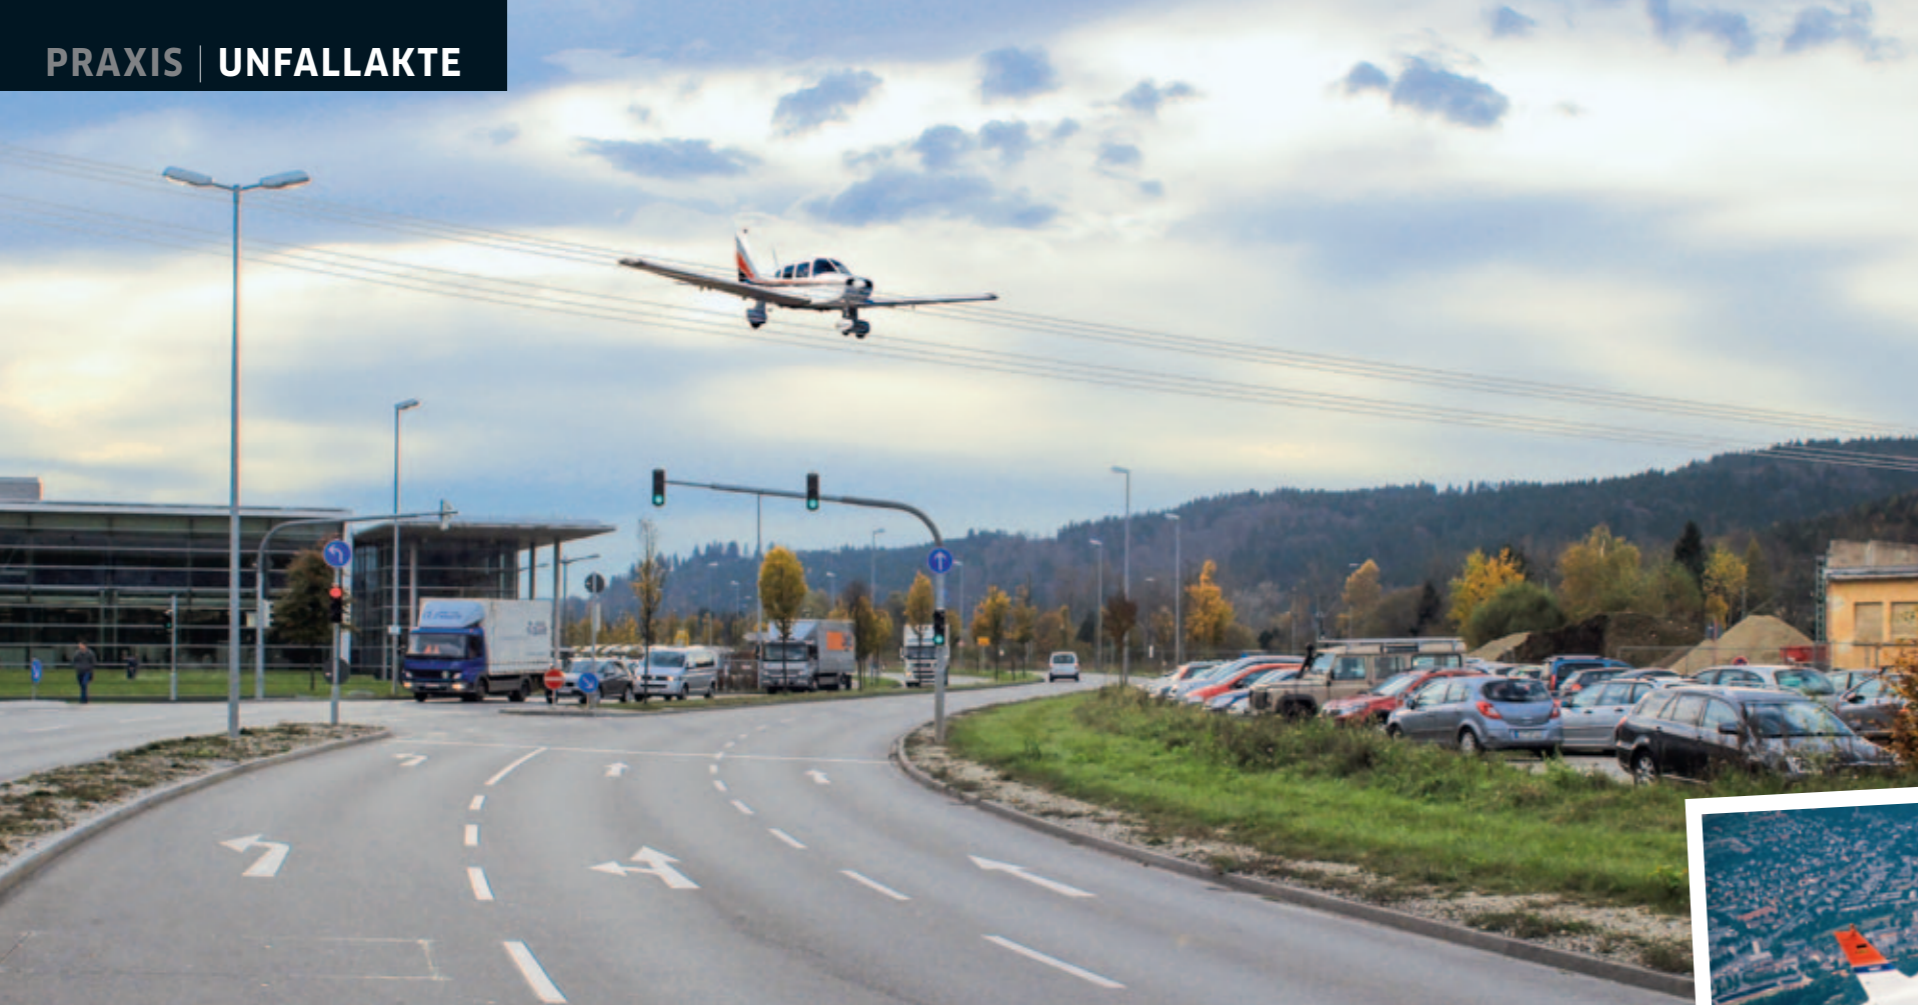
**Brandgefährlich:** Die Fotomontage zeigt die Situation, wie sie möglicherweise kurz vor dem Kontakt der Maschine mit der Stromleitung entstand

Vermutlich sieht der Pilot das Unglück erst im letzten Moment kommen: Bei seinem extremen Tiefflug über dem Bahnhof von Tuttlingen durchtrennt er mit dem Propeller und den Tragflächen seiner Maschine zwei Leitungen der oberen Traverse. Um 10.28 Uhr schalten sich daraufhin die bei-

Die Überlandleitung über dem Bahnhof Tuttlingen verlief etwa 28 bis 30 Meter über Grund.

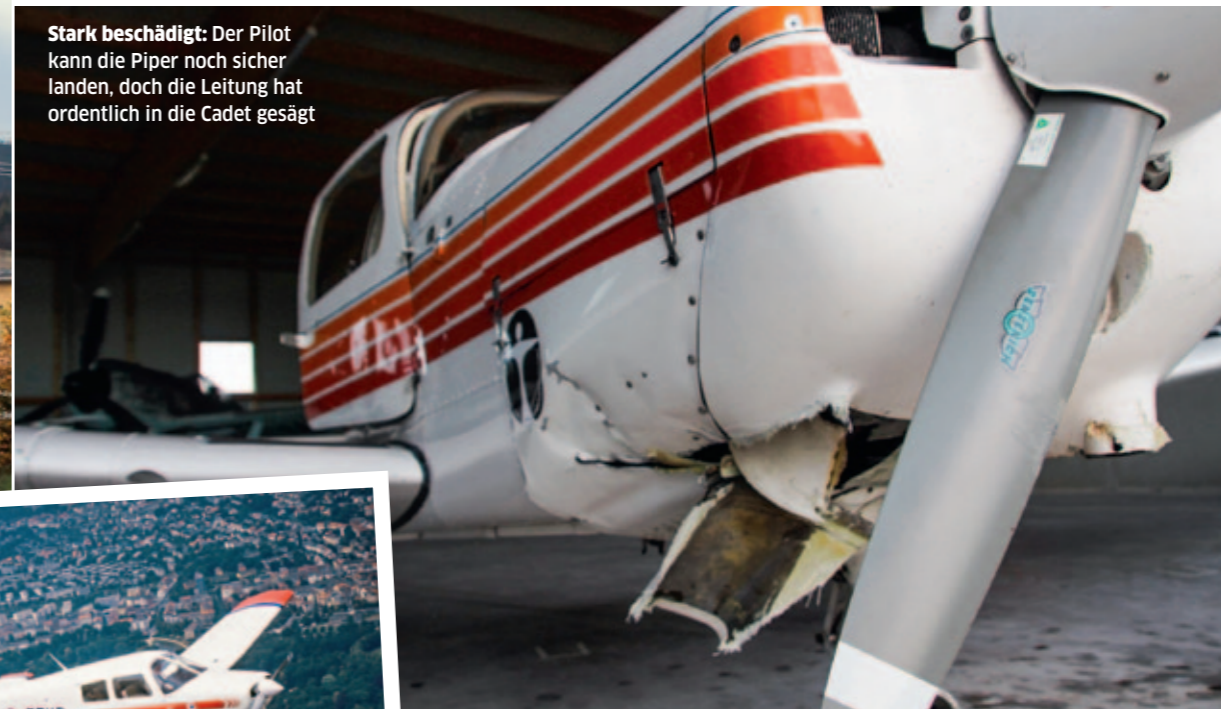
**Stark beschädigt:** Der Pilot kann die Piper noch sicher landen, doch die Leitung hat ordentlich in die Cadet gesägt

An der Piper werden nach der Landung die Schäden dokumentiert. Unter anderem hat eine der Leitungen die Motorverkleidung im unteren Bereich auf einer Länge von 15 Zentimetern. Die Eintrittskante

der rechten Tragfläche ist auf der gesamten Länge mehrere Zentimeter tief eingedrückt, der Randbogen wurde abgerissen. Es gibt jedoch keinerlei Hinweise auf ein technisches Problem des Triebwerks. Warum der Pilot derart tief über besiedeltem Gebiet flog, bleibt rätselhaft.
