# Gefangen im Bodeneffekt

**UNFALL BEIM START** Vier Fallschirmspringer starten zu einem Absetzflug. Doch das Flugzeug macht keine Höhe, zum Absprungpunkt kommt die Maschine erst gar nicht

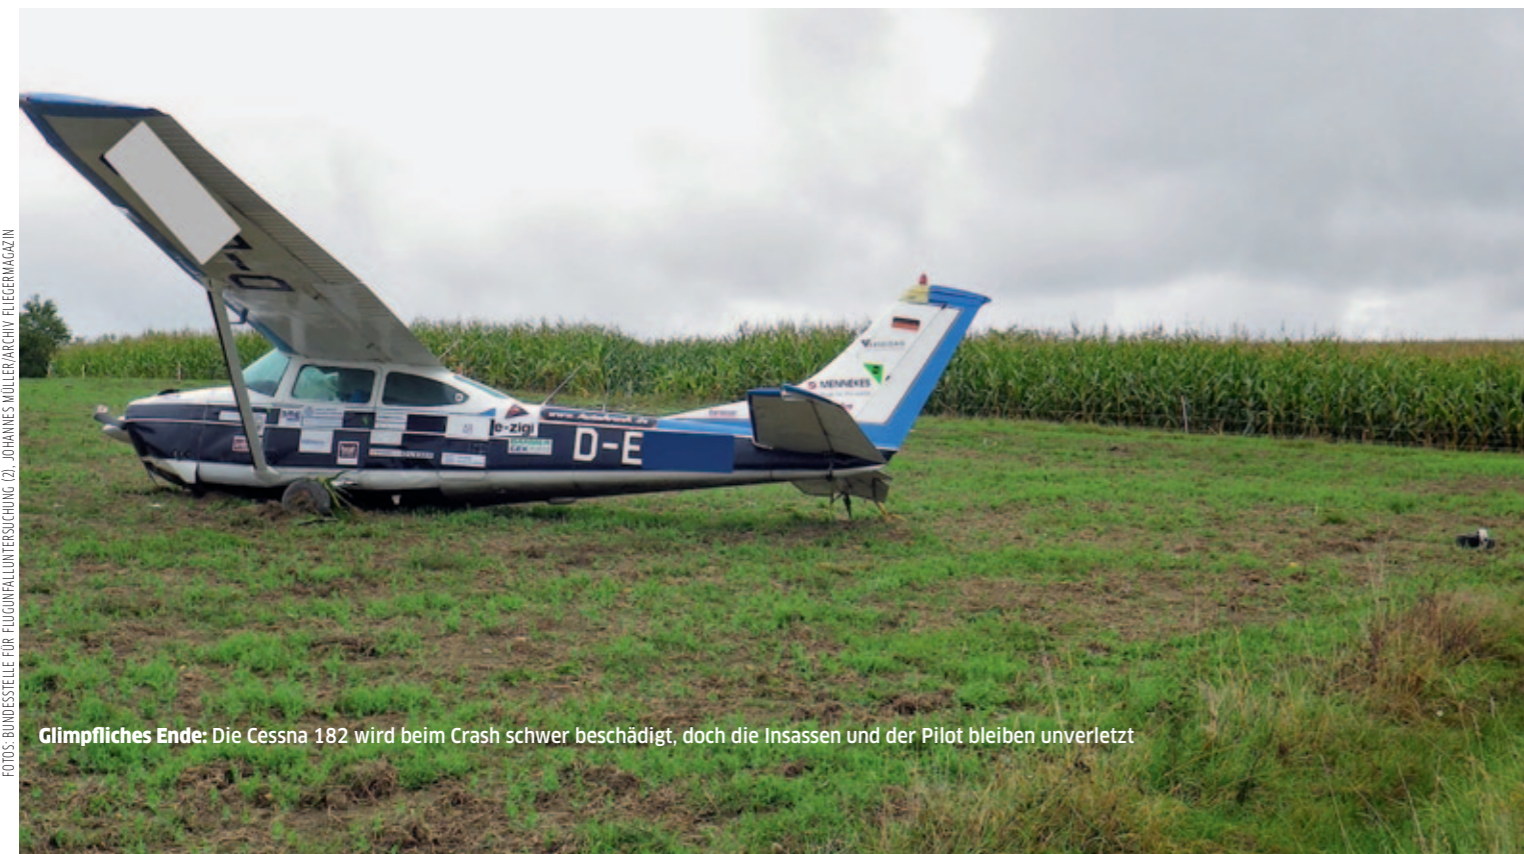
Kaum 20 Sekunden nach dem Abheben findet der missglückte Startlauf sein Ende: Der Rumpf der 182 touchiert ein Maisfeld und zieht über zehn Meter eine Schneise in die Pflanzen. Dann fällt der Hochdecker auf einen ans Feld anschließenden Stoppelacker. Pilot und Passagiere haben großes Glück: Das Flugzeug überschlägt sich nicht, der Aufprall selbst verläuft vergleichsweise glimpflich, die Kabine bleibt weitgehend intakt. Alle Insassen können die Cessna unverletzt verlassen. Der rechte Randbogen und der Rumpfunterboden sind beschädigt, das Fahrwerk ist eingeknickt, und die Blätter des Dreiblatt-Propellers sind im letzten Drittel verbogen. Die Flächentanks bleiben unbeschädigt, die insgesamt 140 Liter Flugbenzin darin entzündeten sich glücklicherweise nicht.

**Glimpfliches Ende:** Die Cessna 182 wird beim Crash schwer beschädigt, doch die Insassen und der Pilot bleiben unverletzt
