Sorglos ins Unglück

MENSCHLICHES VERSAGEN Eine Cessna 172 startet mit vier Personen zum Rundflug über Norddeutschland. Der Pilot missachtet dabei gleich mehrere Grundregeln

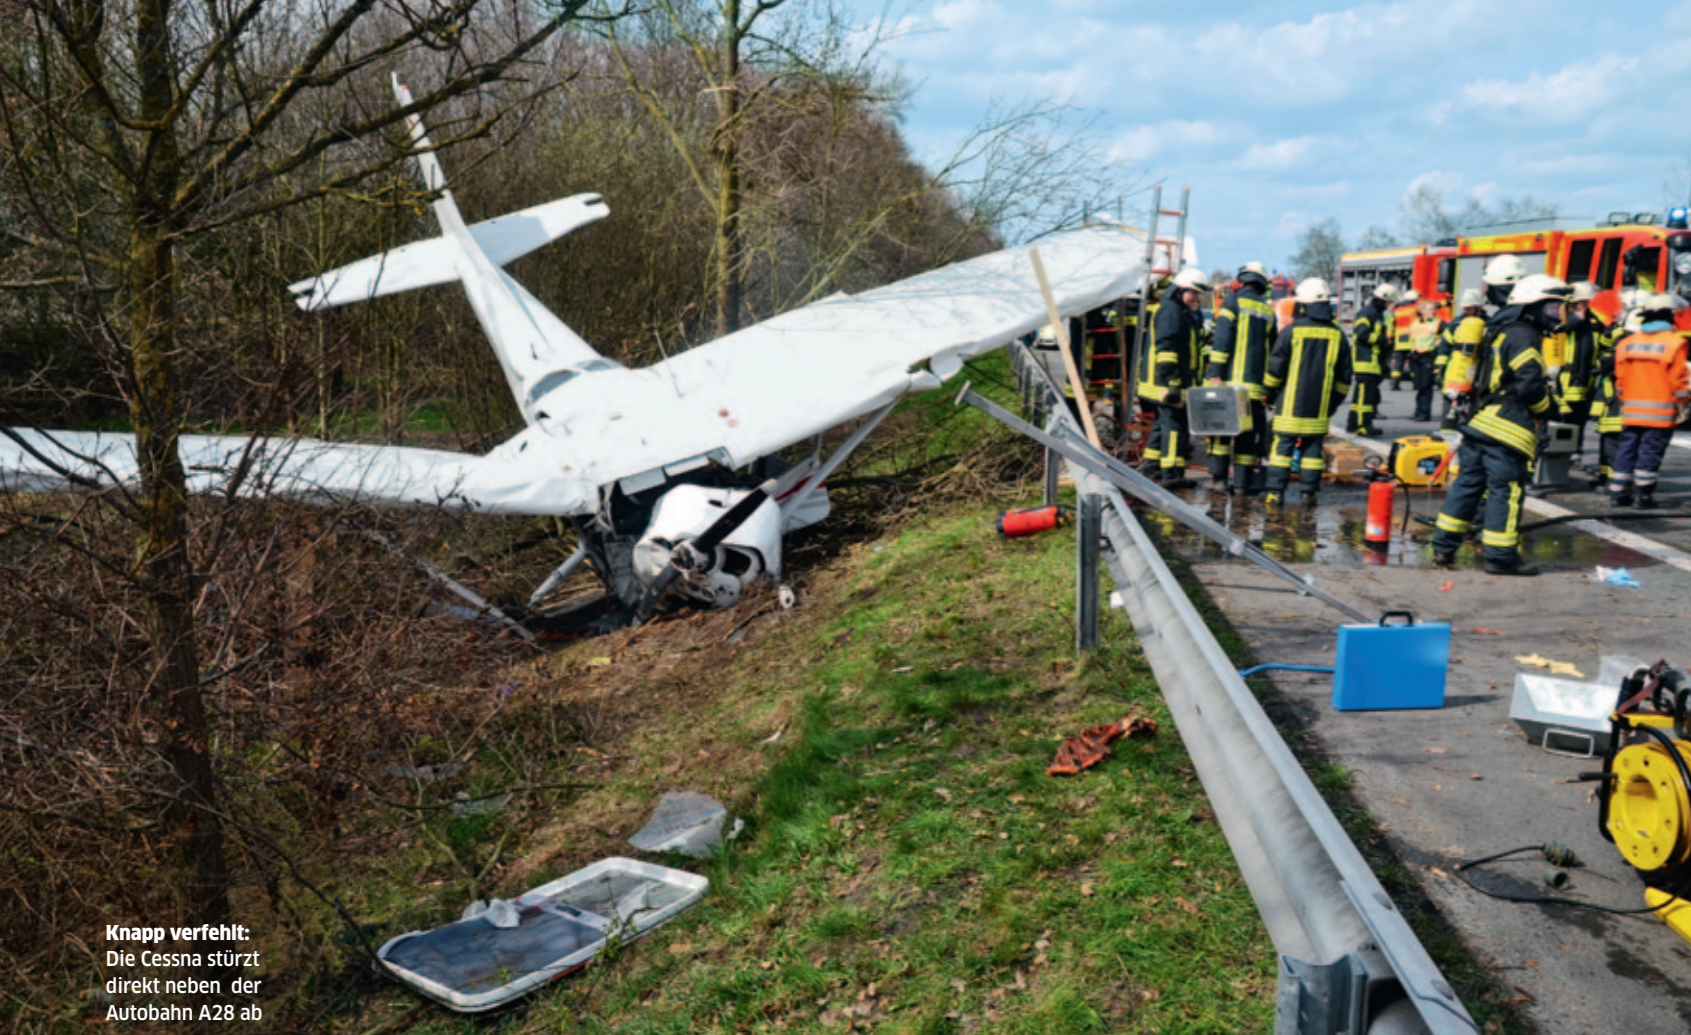
Knapp verfehlt: Die Cessna stürzt direkt neben der Autobahn A28 ab

Die Cessna hebt erst weit hinter der Halbbahnmarkierung ab. Nach dem Take-off sackt die Maschine zunächst leicht durch und kippt über einem Teich in Verlängerung der Piste kurzzeitig nach links. Dann kollidiert der Hochdecker mit den ersten Büschen und Sträuchern am Rand des Abflugkorridors. Kurz darauf stürzt die Maschine senkrecht auf einen Damm an einem Wassergraben, direkt an der Bundesautobahn 28, nur 1440 Meter vom Startpunkt entfernt.

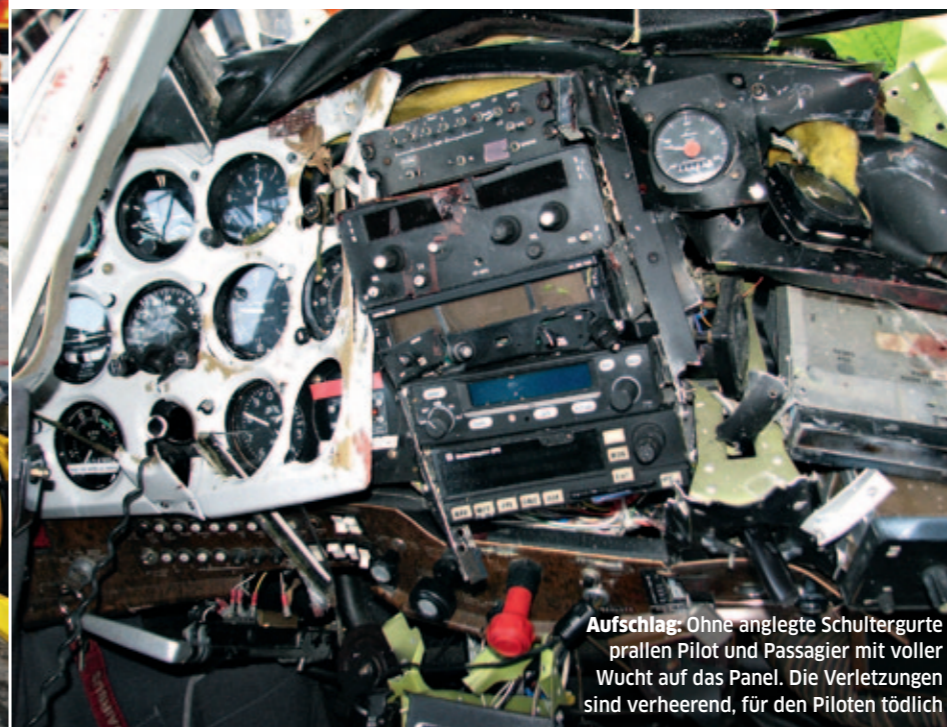
Aufschlag: Ohne angelegte Schultergurte prallen Pilot und Passagier mit voller Wucht auf das Panel. Die Verletzungen sind verheerend, für den Piloten tödlich

Beim Aufprall stirbt der Pilot die drei Fluggäste werden schwer verletzt. Gravierend für die Insassen ist insbesondere die Stauchung der gesamten Zelle. Das Triebwerk wird durch den Crash in die Kabine

gedrückt. Das Instrumentenbrett ist stark verformt, viele Bedienelemente sind aus der Halterung herausgerissen. Sogar die beiden Steuerhörner sind abgebrochen.

Vor allem ergibt sich im Gesamtbild eine fatal nachlässige Einstellung des Piloten in Sachen Sicherheit. Ob er mit korrekt angelegtem Gurt überlebt hätte, ist bei der Schwere seiner Verletzungen fraglich. Doch ahnungslose Passagiere am Anlegen des Schultergurts zu hindern, zeugt von einem atemberaubenden Leichtsinn. Ohne diesen Eingriff wären die Verletzungen des überlebenden Passagiers neben dem Piloten bei Weitem nicht so schlimm gewesen.
