Schlecht kommuniziert

PROPELLER-BRUCH Beim Rundflug mit einem UL reißt eins der beiden Propellerblätter von der Nabe ab. Durch die Unwucht wird die Maschine unkontrollierbar, und dem Piloten bleibt kaum Zeit, um auf die kritische Situation zu reagieren

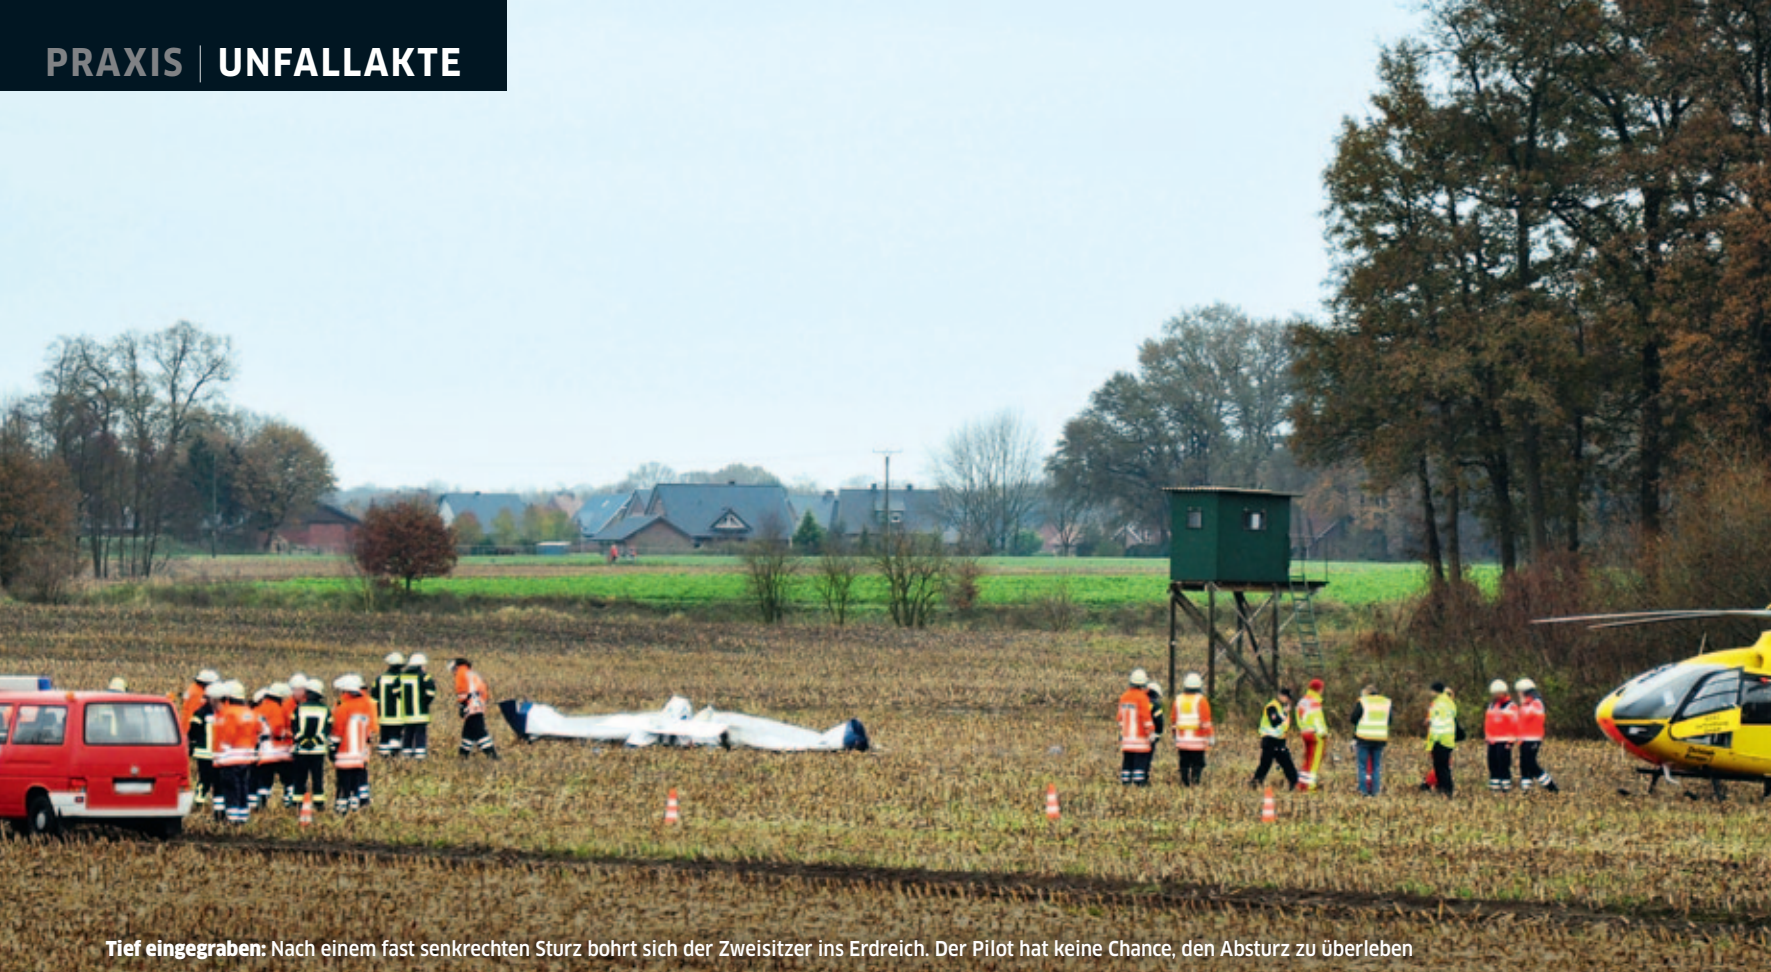
Tief eingegraben: Nach einem fast senkrechten Sturz bohrt sich der Zweisitzer ins Erdrreich. Der Pilot hat keine Chance, den Absturz zu überleben

Der Tiefdecker stürzt nahezu senkrecht in die Tiefe und schlägt Augenblicke später auf einem abgeernteten Maisfeld auf. Durch den harten, ungebremsten Aufprall hat der Mann am Steuer keine Überlebenschance, er ist sofort tot. Der Rumpf des Eurostars steckt wie eine Lanze im aufgeweichten Ackerboden, etwa 1,3 Kilometer östlich der Ortschaft Beesten. Selbst das abgeknickte Leitwerk hat sich zehn Zentimeter tief in den morastigen Untergrund gebohrt. Die Tragflächennasen sind bis zum Holm wie eine Ziehharmonika gestaucht, die Zelle ist völlig zerstört.

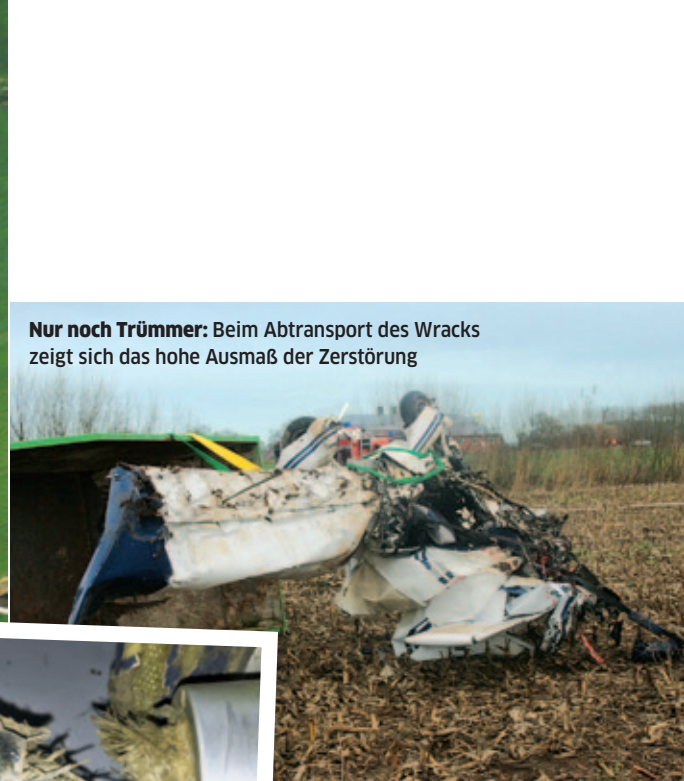
Nur noch Trümmer: Beim Abtransport des Wracks zeigt sich das hohe Ausmaß der Zerstörung

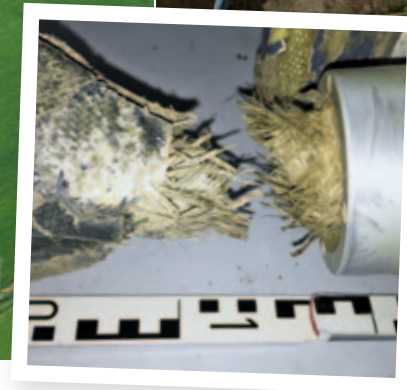
Spurensuche: Das beim UL gefundene Propellerblatt ist abgebrochen; das fehlende Blatte ist dagegen abgerissen

Bei den folgenden Untersuchungen am Wrack finden die Ermittler der Bundesstelle für Flugunfalluntersuchungen (BFU) nahe dem Triebwerk ein abgerissenes Propellerblatt, außerdem Propellersplitter, die dem vom Flansch abgetrennten Blatt zugeordnet werden können. Das zweite, vor dem Aufschlag abgerissene Blatt können sie nicht sicherstellen. Auf einer Strecke von etwa 500 Metern bis zur Absturzstelle werden die Gegenstände gefunden, die es aus dem offenen Cockpit geweht hat: die Jacke

fung nach 300 Stunden erfolgen müsse (immensity 300 hours). Gemeint ist dabei jedoch nicht nach 300 weiteren Betriebsstunden, sondern bei 300 Stunden nach Inbetriebnahme: Da der Prop bis zur ersten Inspektion bereits 150 Stunden gelaufen war, wäre die nächste Nachprüfung bereits nach weiteren 150 Stunden fällig gewesen.

Der vom Hersteller gewählte Begriff »immensity« steht weder im Verzeichnis der Luftfahrtbegriffe, noch ist er bei Wartungsverfahren geläufig und scheint vom Hersteller frei gewählt zu sein. Ohne gemeinsame sprachliche Basis von Hersteller und Flugzeugwart, so die BFU, führte die Wortwahl zu einer Fehlinterpretation und damit zum Überschreiten des Wartungsintervalls: Zum Unfallzeitpunkt war der Propeller weitere 266 Stunden in Betrieb.
