Kurioser Motorschaden

Unmittelbar nach dem Start: Der Motor stottert! Glück im Unglück hatte ein Flugschüler – sein Fluglehrer war mit an Bord

Ernstfall statt Training

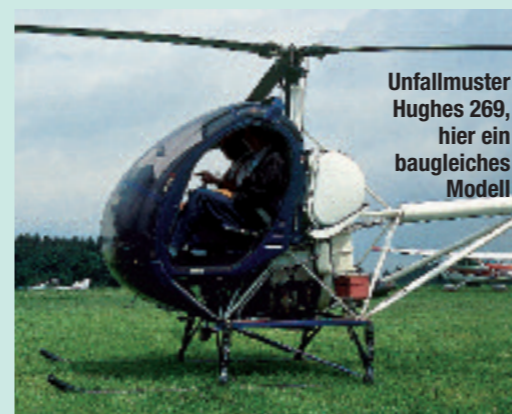
Grad nach rechts in Richtung Runway, wie drei Augenzeugen später berichteten. In einer geschätzten Höhe von etwa 200 Meter über Grund ging der Heli vom Horizontalflug plötzlich fast senkrecht nach unten – Aufschlag! Dabei soll das Heck nach unten geneigt gewesen sein, zudem hörten die Zeugen Flattergeräusche. Einer der Piloten wurde aus dem Cockpit geschleudert, beide hatten keine Überlebenschance.

Was war passiert? Bei der Untersuchung des Wracks fanden die Unfallforscher keine Hinweise, die auf ein technisches Versagen hindeuteten. Triebwerk, Hauptgetriebe mit Riemenantrieb, Heckrotor und weitere technische Komponenten wiesen nur Schäden auf, die durch den Aufprall zu erklären waren. Auch die Zündkerzen zeigten ein normales Verbrennungsbild.

Die beobachtete hohe Sinkrate und der Aufschlag sowie typische Spuren am Haupt- und Heckrotor beweisen nach Ansicht der Unfallsachverständigen, dass es zu einem Einbruch der Hauptrotordrehzahl gekommen war, wodurch der Heli unsteuerbar wurde und crashte.
