Zusammenstoß an der Hangkante

Im toten Winkel

Sehen und gesehen werden – besonders bei VFR-Flügen in Platznähe ist beides überlebenswichtig. Wer sich darauf verlässt, dass die anderen alles im Blick haben, hat schon den ersten Schritt auf dem Weg zur Katastrophe getan

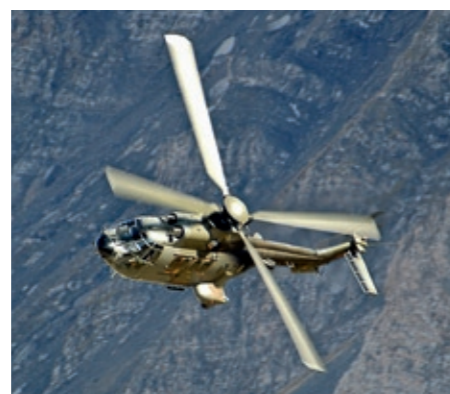
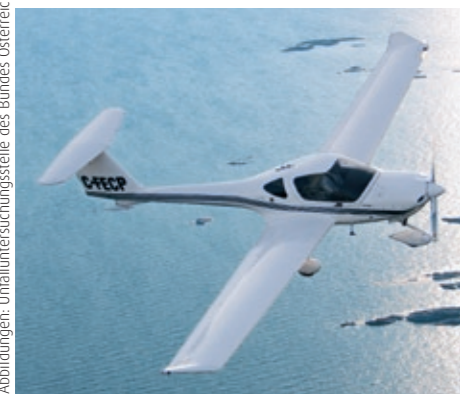
Am Rande des Blickfelds: Aus dem Katana-Cockpit (l.) ist der Hubschrauber nach einer Rekonstruktion der Unfall Experten kaum zu erkennen, zeitweise wird er durch das Panel verdeckt. In der Heli-Kanzel (r.) behindert der Türrahmen die Sicht auf den Tiefdecker
