Gefangen im Trudelsturz

EINWEISUNGSFLUG Ein Fluglehrer macht zwei Piloten mit einem für sie neuen und anspruchsvollen Flugzeug vertraut. Doch irgendetwas läuft nicht nach Plan

TEXT **Samuel Pichlmaier**

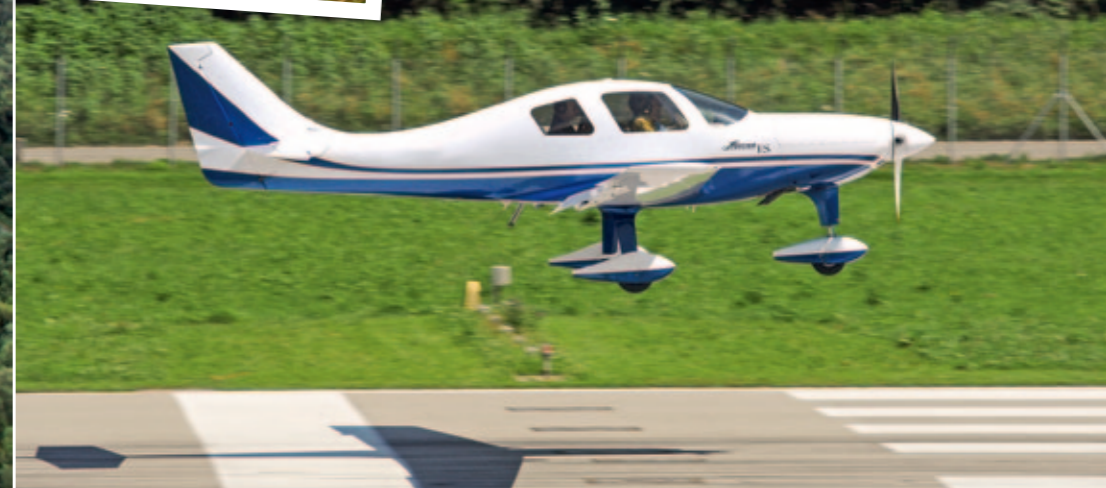
Anspruchsvoll: Die Lancair ES (hier ein baugleiches Muster) ist ein Composite-Tiefdecker aus den USA, der bis 2012 als Bausatz angeboten wurde. Der Viersitzer ist ein Vorläufer der heutigen Cessna TTX
