# Start ohne Sicht

**MENSCHLICHES LEISTUNGSVERMÖGEN** Ein Pilot löst das Geburtstagsgeschenk für einen Freund ein: ein Tagesausflug mit der Cessna von Krenn nach Tirol. Die beiden starten, obwohl dichter Nebel herrscht

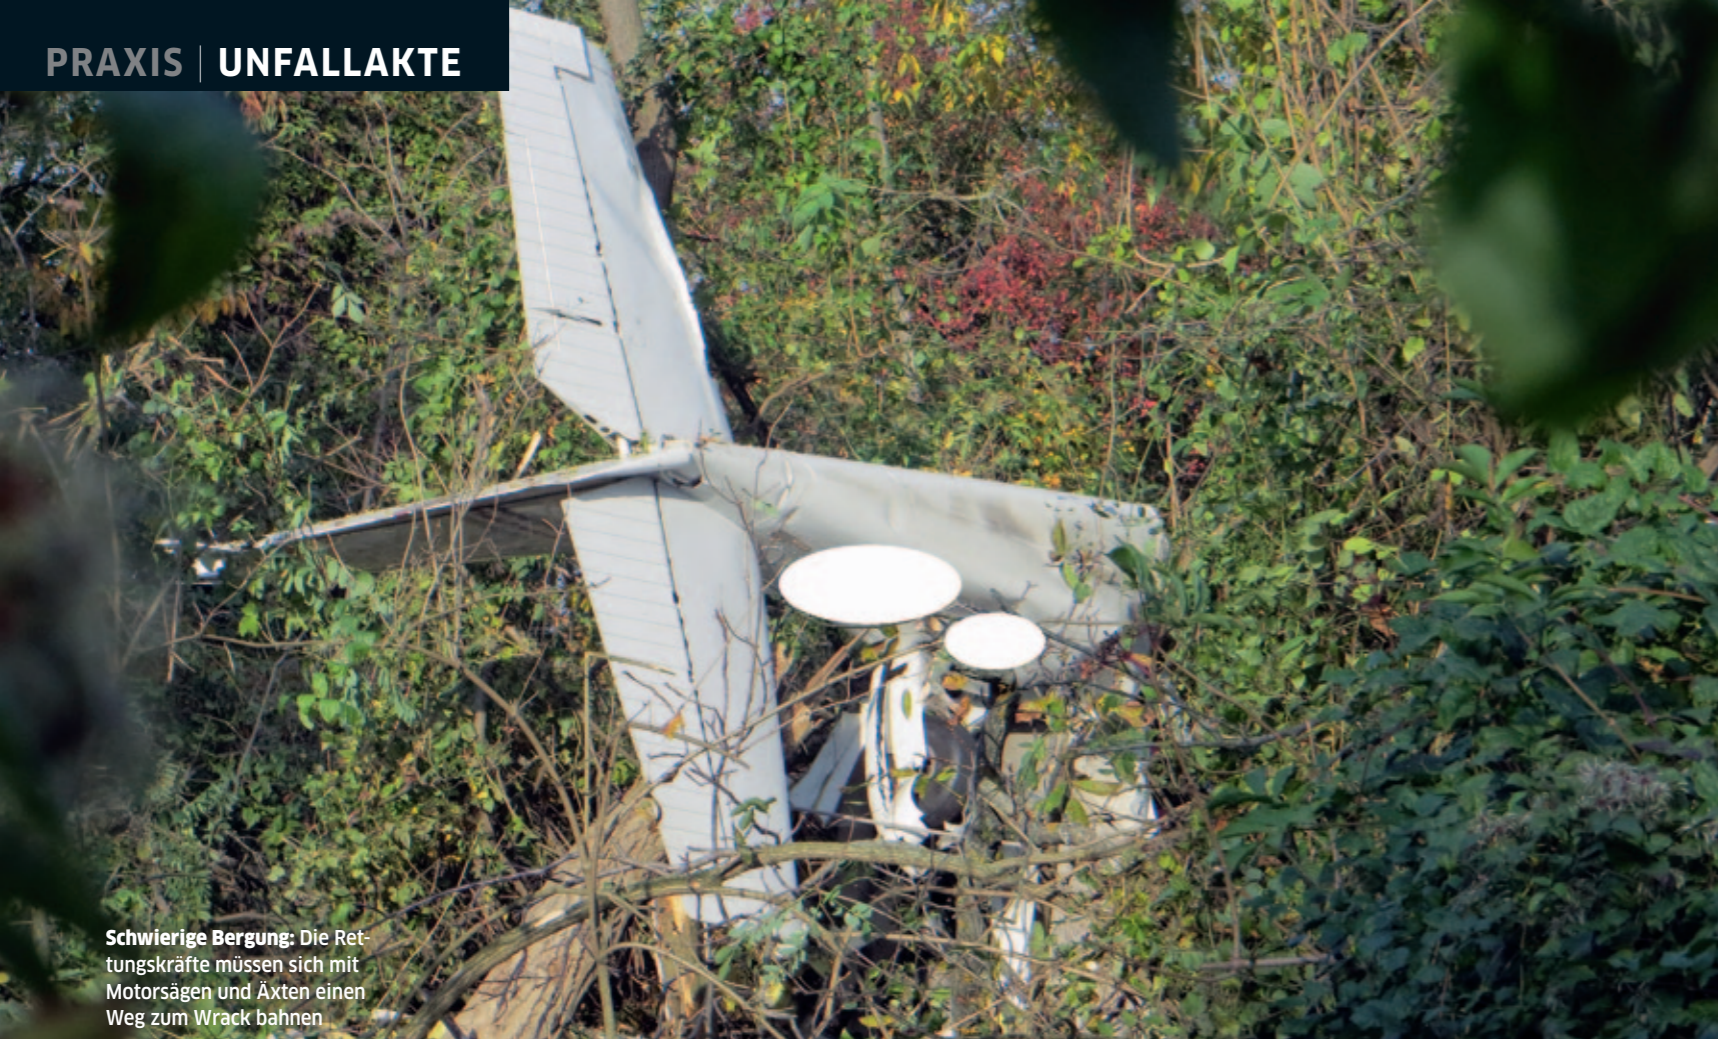
**Schwierige Bergung:** Die Rettungskräfte müssen sich mit Motorsägen und Äxten einen Weg zum Wrack bahnen

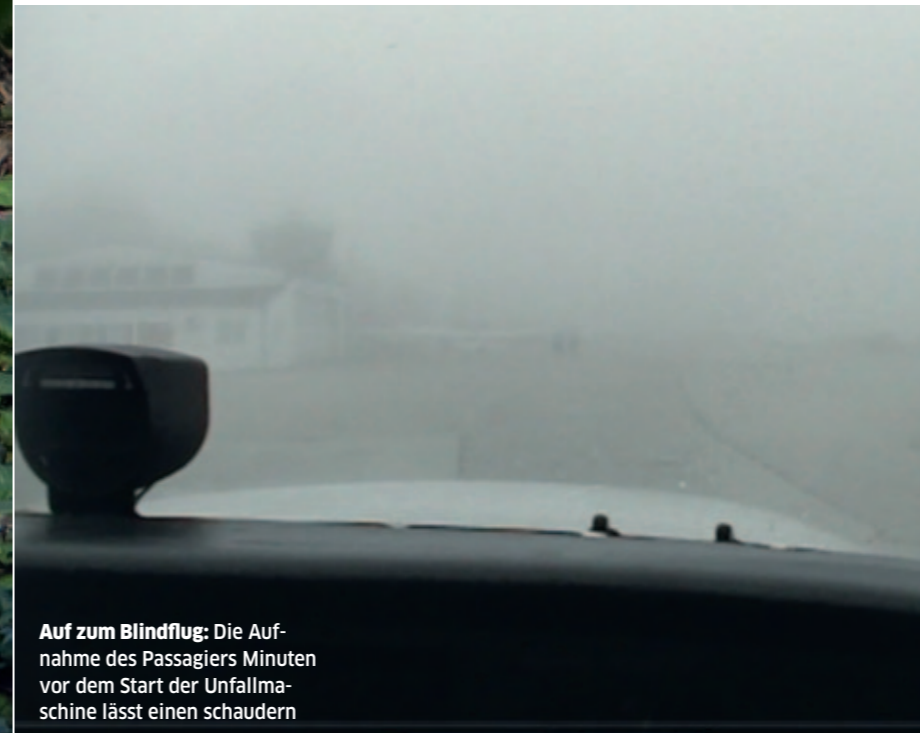
**Auf zum Blindflug:** Die Aufnahme des Passagiers Minuten vor dem Start der Unfallmaschine lässt einen schauern

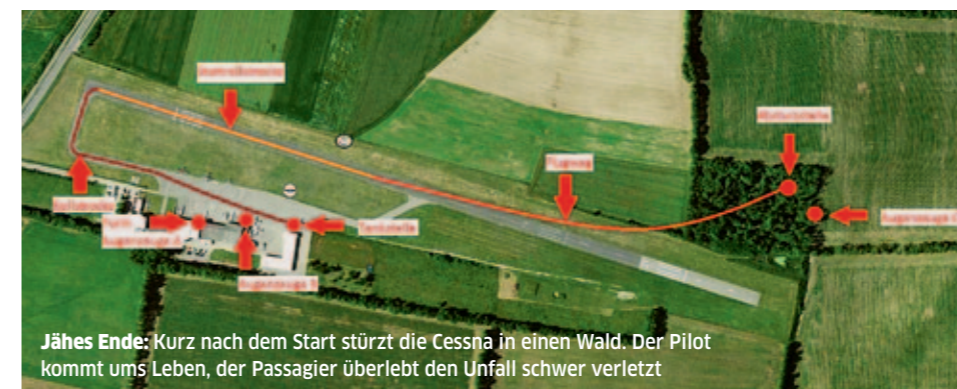
**Jähres Ende:** Kurz nach dem Start stürzt die Cessna in einen Wald. Der Pilot kommt ums Leben, der Passagier überlebt den Unfall schwer verletzt

und sieht Bäume vor sich, mit denen die Maschine unmittelbar darauf zusammenstößt. Die Cessna stürzt in einem Waldgebiet nördlich des Flugplatzgeländes ab.
